**OTO EKSPERTİZ**

RAPORNO : 241261001

TARİH : 10-12-2024

Araç Bilgileri	Ekspertiz Bilgileri
Plaka : 32LU487	Ruhsat aslı görüldümü? : Evet
Şase No : NM0GXXTPGAJ40630	Rapor No : 241261001
Marka : Ford - Transit Connect (GRİ)	Tarih : 10-12-2024
Model Yılı : 2010	Giriş Saati : 15:06
Yakıt Cinsi : Dizel	Çıkış Saati : 15:20
Kilometre : 374016	Uygulanan Ekspertiz : ZEPLIN PRO PAKET

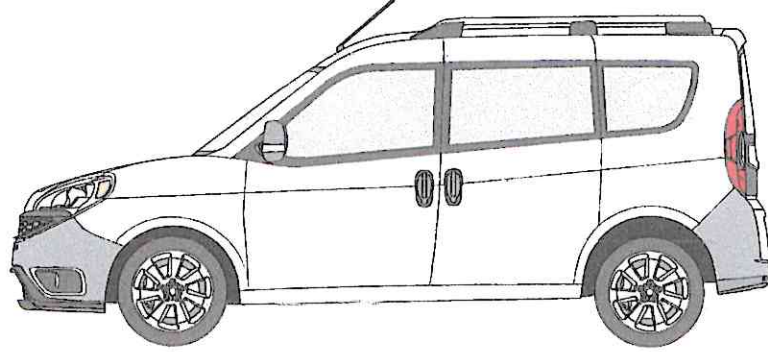
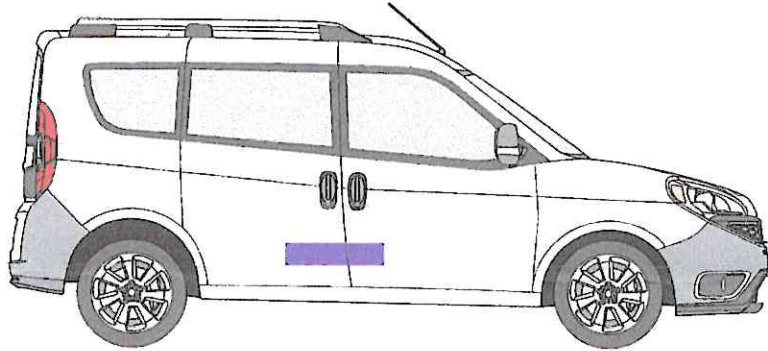
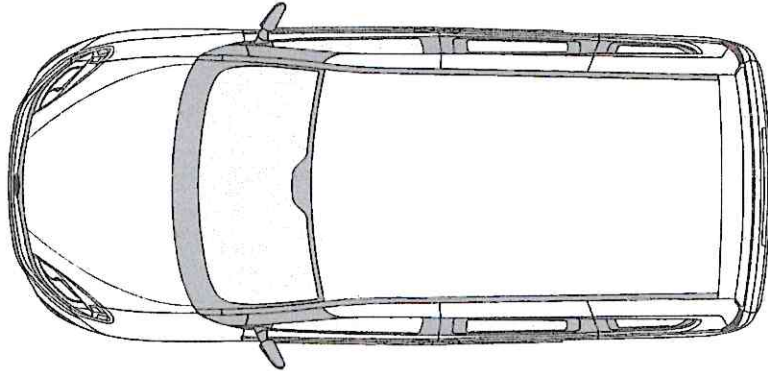
**KAPORTA**

MOTOR KAPUTU ÖNÜNDE GÜNEŞ YANIĞI MEVCUT / SAĞ ÖN-ARKA KAPIDA ÇİZİKLER VE GÖÇÜKLER, ARAÇ ÇEVRESİNDE MUHTELİF ÇİZİKLER MEVCUT /

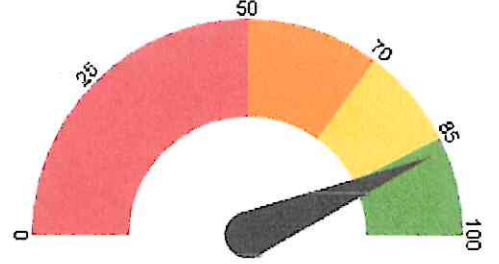
### MOTOR PERFORMANS TEST SONUCU

KW	HP
Orijinal Güç	55	75
Ölçülen Güç	48	65

Anlık Performans **% 87**  
Bu Oran Motor Ömrü Değildir
