**ZEPLIN****OTO EKSPERTİZ**

RAPOR NO : 241211576

Plaka : 32LV148
Şase No : VF1LBNKS544129070
Marka : Renault - Symbol (GRI / PİLATİN)
Model Yılı : 2010
Yakıt Cinsi : Dizel
Kilometre : 514865

MOTOR BÖLÜMÜ KONTROLLERİ

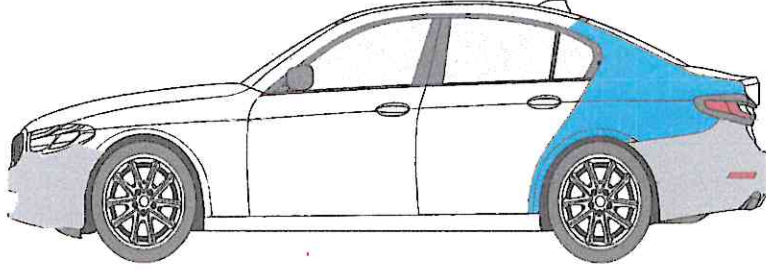
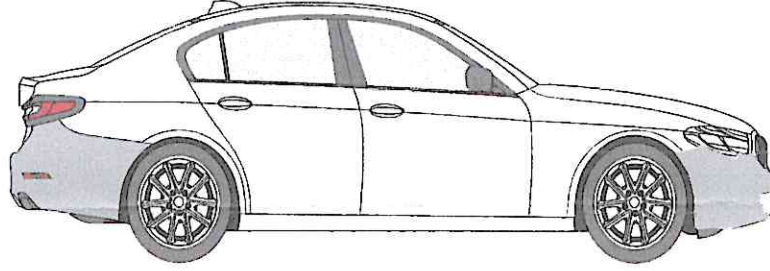
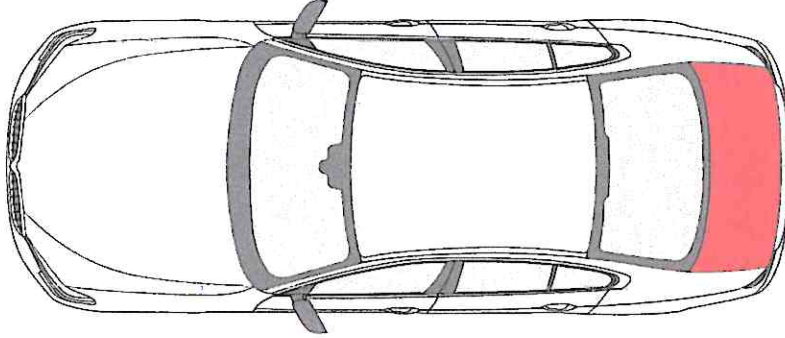
KAPORTA

Sağ Ön Çamurluk	ORİJİNAL
Sağ Ön Kapı	ORİJİNAL
Sağ Arka Kapı	ORİJİNAL
Sağ Arka Çamurluk	ORİJİNAL
Sağ Marşpiyel	ORİJİNAL
Sağ Ön Direk	ORİJİNAL
Sağ Ön Kapı Direği	ORİJİNAL
Sağ Tavan Direği	ORİJİNAL
Sağ Arka Direk	ORİJİNAL
Sağ Orta Direk	ORİJİNAL
Sağ Podye	ORİJİNAL
Sağ Şase	ORİJİNAL

Sol Ön Çamurluk	ORİJİNAL
Sol Ön Kapı	ORİJİNAL
Sol Arka Kapı	ORİJİNAL
Sol Arka Çamurluk	BOYALI
Sol Marşpiyel	ORİJİNAL
Sol Ön Direk	ORİJİNAL
Sol Ön Kapı Direği	ORİJİNAL
Sol Tavan Direği	ORİJİNAL
Sol Arka Direk	BOYALI
Sol Orta Direk	ORİJİNAL
Sol Podye	ORİJİNAL
Sol Şase	ORİJİNAL

Kaput	ORİJİNAL
Tavan	ORİJİNAL
Bağaj Kapağı Üstü	DEĞİŞMİŞ

Bağaj Kapağı	DEĞİŞMİŞ
Arka Panel	ORİJİNAL
Bağaj Havuzu Sacı	ORİJİNAL
Arka Tampon	PLASTİK
Ön Tampon	PLASTİK
Ön Panel	ORİJİNAL

BAGAJ HAVUZUNDA İÇİNDE HAFİF DÜZELTME UYGULANMIŞ

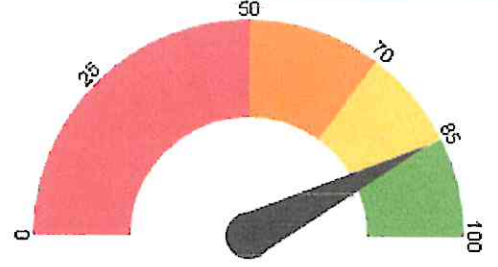
MOTOR PERFORMANS TEST SONUCU

KW	HP
Orijinal Güç	55	75
Ölçülen Güç	47	64

Anlık Performans **% 85**
Bu Oran Motor Ömrü Değildir
